# COMUNE DI VALLI DEL PASUBIO

INTERVENTI DI RIPRISTINO E SALVAGUARDIA DI INFRASTRUTTURE PER LA MOBILITA'  
CITTADINA A SEGUITO DEGLI EVENTI ALLUVIONALI DELL'ANNO 2013

## INTERVENTO DI CONSOLIDAMENTO DI UN TRATTO DELLA STRADA COMUNALE DI COLLEGAMENTO IN LOCALITA' OFFICHE 09 - CODICE 09 TPROV

Relazione tecnico-illustrativa

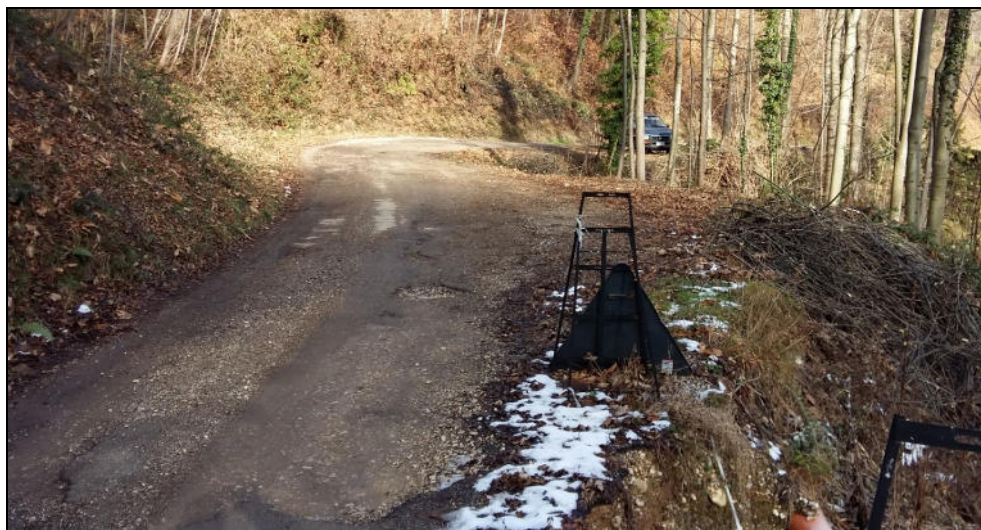
1. tratto 1 - cedimento della porzione di valle della sede stradale per una lunghezza di circa 10 m dovuto alla presenza di un manufatto di contenimento lesionato: si tratta di una gabbionata, con una altezza di massimo 2 metri, posta a sostegno della porzione di valle della carreggiata stradale nel tratto in cui viene attraversata una valletta;

Foto 1 - Tratto 1 - panoramica da sud del tratto di strada sostenuto dalle gabbionate lesionate

Il consolidamento della gabbionata avverrà attraverso la realizzazione di un paratia chiodata:

- realizzazione dei chiodi di fondazione tipo R38 disposti ad interasse di 50 cm ed aventi lunghezza di 5.0 m; esecuzione dei chiodi tipo R32P del paramento dello spritz-beton disposti su due file e con interasse di 1.4 m ed aventi una lunghezza di 6 m;
- esecuzione del paramento in spritz-beton armato con doppia rete  $\phi 8\#200 \times 200$  mm.

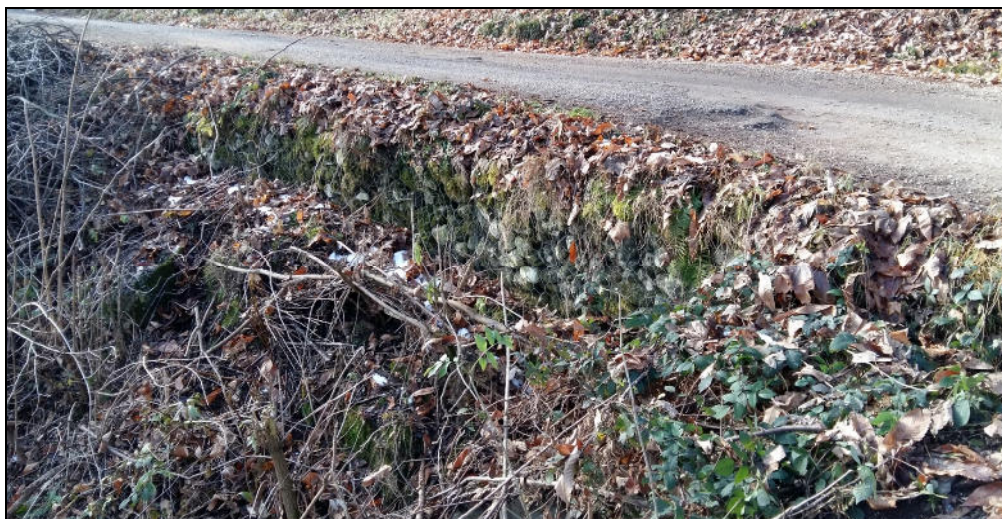
Foto n. 2 - Tratto 1 - particolare del tratto di strada sostenuto dalle gabbionate lesionate da consolidare

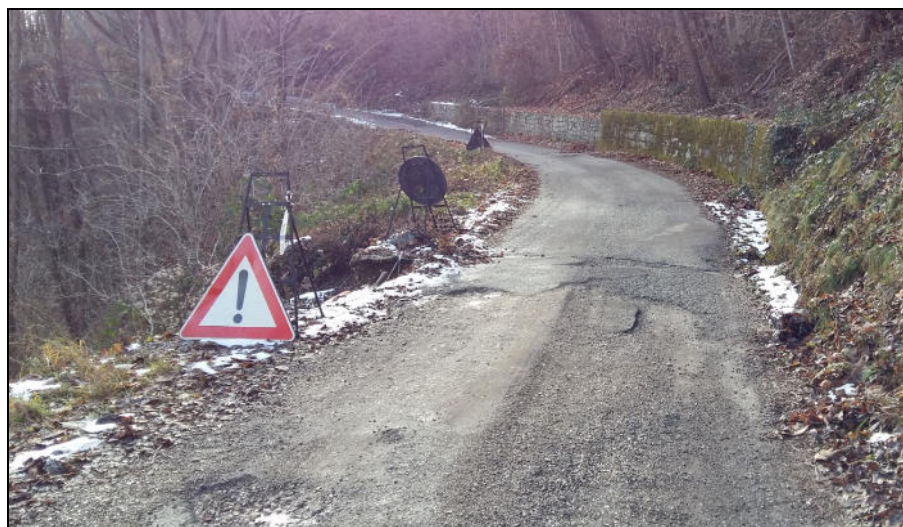
2. tratto 2 - crollo di un tratto del cordolo in cemento esistente per una lunghezza di circa 2 m che delimita la porzione di valle della carreggiata stradale;

Foto n. 3 - Tratto 2 - panoramica da nord

La ricostruzione del cordolo crollato prevede:

- scavo a sezione obbligata per eseguire il cordolo in c.a. Lo scavo deve essere eseguito con molta cautela ed eventualmente a mano in prossimità di eventuali sottoservizi;
- realizzazione dei chiodi di fondazione disposti a quinconce con interasse di 40 cm aventi lunghezza di 4 m in modo da intercettare il terreno dello strato superficiale del versante coinvolto nel dissesto e da creare un effetto arco tra i chiodi in modo da arrestare il movimento franoso;
- esecuzione cordolo in calcestruzzo armato 50xh50 cm per collegare le teste dei chiodi di fondazione;
- posa misto stabilizzato e ricarica stradale per compensare il cedimento del ciglio;

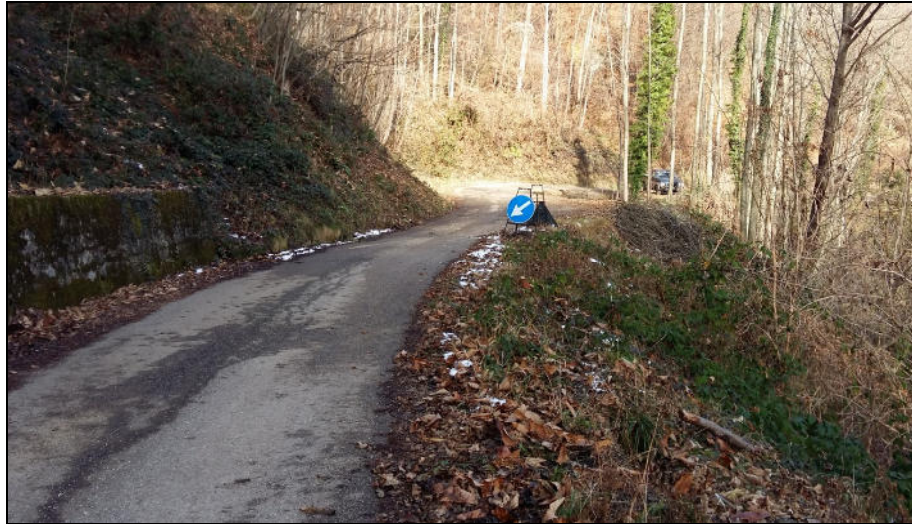
Foto n. 4 - Tratto 2 - panoramica da sud

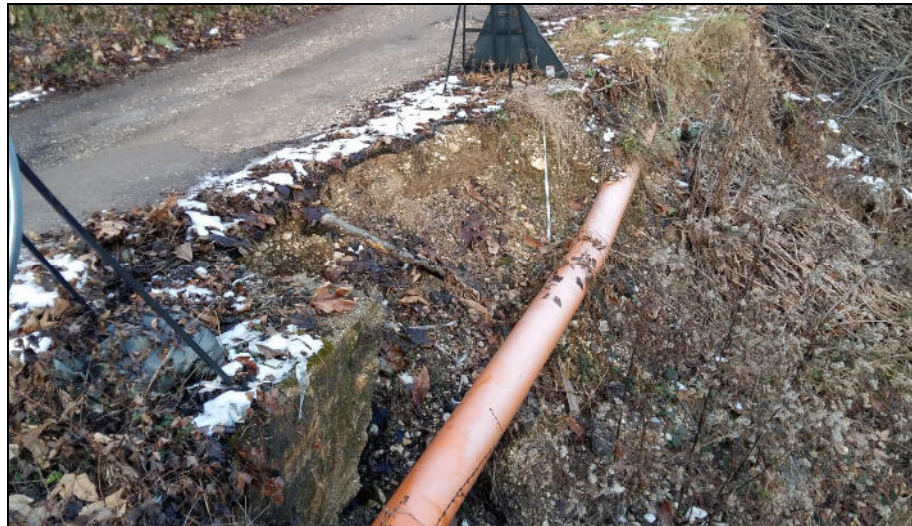
Foto n. 5 - Tratto 2 - particolare da sud del tratto di strada interessato dal crollo

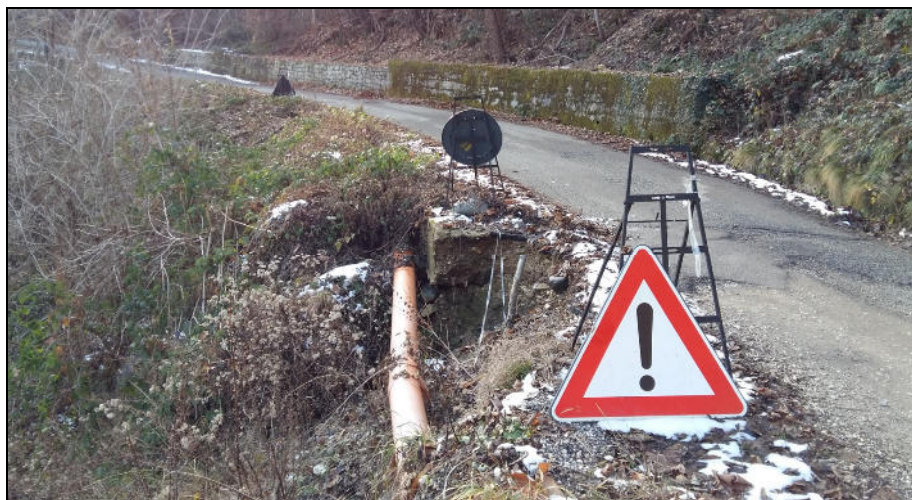
Foto n. 6 - Tratto 2 - particolare da nord del tratto di strada interessato dal crollo

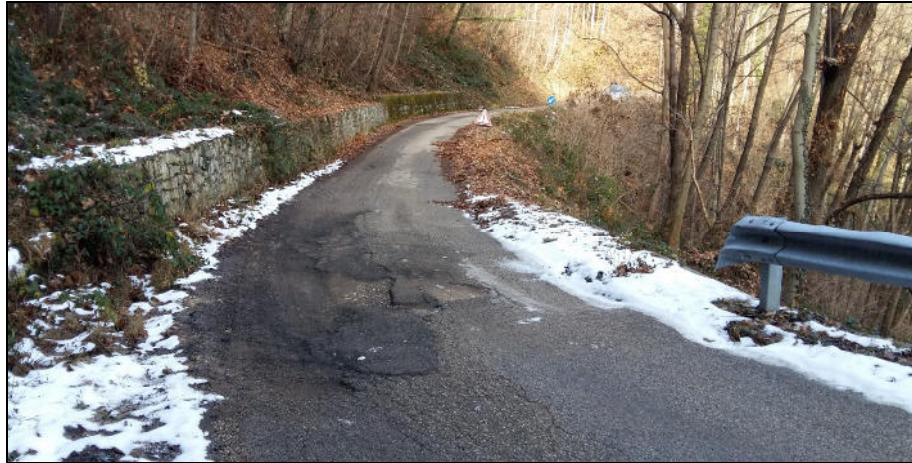
3. tratto 3 - cedimento della carreggiata stradale per un tratto con una lunghezza di circa una ventina di metri; il dissesto si esprime con un vistoso abbassamento di circa una decina di centimetri del sedime stradale; quest'ultimi sono dovuti al fatto che il terreno riesce a defluire verso valle tra un palo attraversando la paratia. Inoltre, nel tratto in cui si osserva il cedimento, il cordolo in cemento armato che delimita la carreggiata di valle della strada è lesionato in più punti; infine, a valle del menzionato cordolo, i terreni presenti hanno subito uno scivolamento ed un abbassamento di alcune decine di centimetri.

Foto n. 7 - Tratto 3 - vista da sud del tratto di strada maggiormente lesionato

Il consolidamento propone la realizzazione di una paratia alla base del cordolo sul lato di valle; l'obiettivo dell'intervento è duplice: da un lato si impedisce al terreno di defluire verso valle fra un palo e l'altro, dall'altro si conferisce maggiore stabilità al manufatto. La lavorazione prevede:

- rimozione del guard-rail e sua reinstallazione a fine lavori;
- scavo a sezione obbligata a valle della paratia per eseguire il paramento in spritz-beton armato e chiodato;
- realizzazione dei chiodi di fondazione tipo R38 con interasse di 50 cm aventi lunghezza di 8.0 m; esecuzione dei chiodi tipo R32P del paramento dello spritz-beton con interasse di 1.5 m aventi una lunghezza di 8 m;
- esecuzione del paramento in spritz-beton armato con doppia rete  $\phi 8\#200 \times 200$  mm;
- eventuale misto stabilizzato e ricarica stradale per compensare il cedimento del ciglio;

L'intervento n. 3 prevede anche la posa di un materasso drenante tipo Gabbiodren. verrà realizzato anche un nuovo tubo di scarico sottostrada ed una platea di dissipazione sulla scarpata di valle.

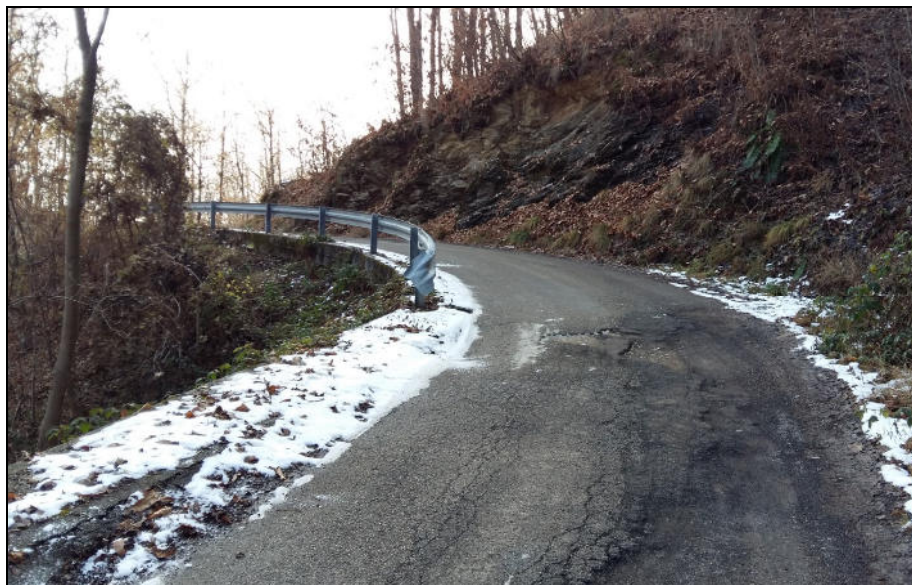
Foto n. 8 - Tratto 3 - vista da nord del tratto di strada maggiormente lesionato

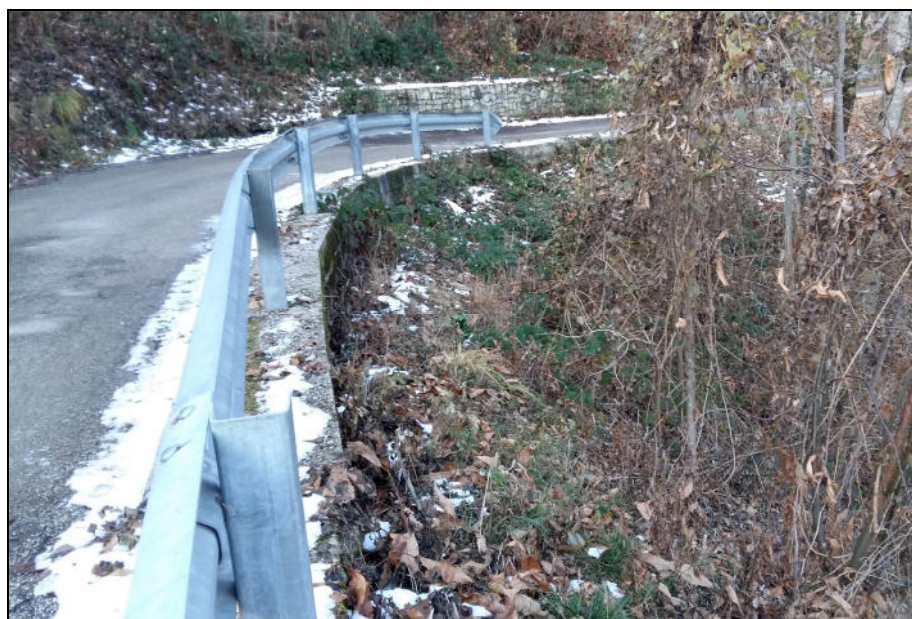
Foto n. 9 - Tratto 3 - particolare del cordolo lesionato

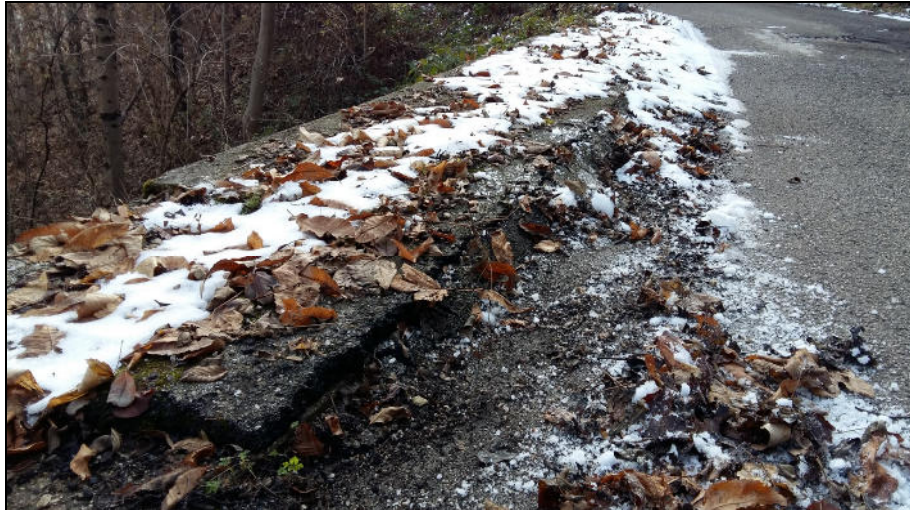
Foto n. 10 - Tratto 3 - particolare dell'abbassamento del sedime stradale a monte del cordolo

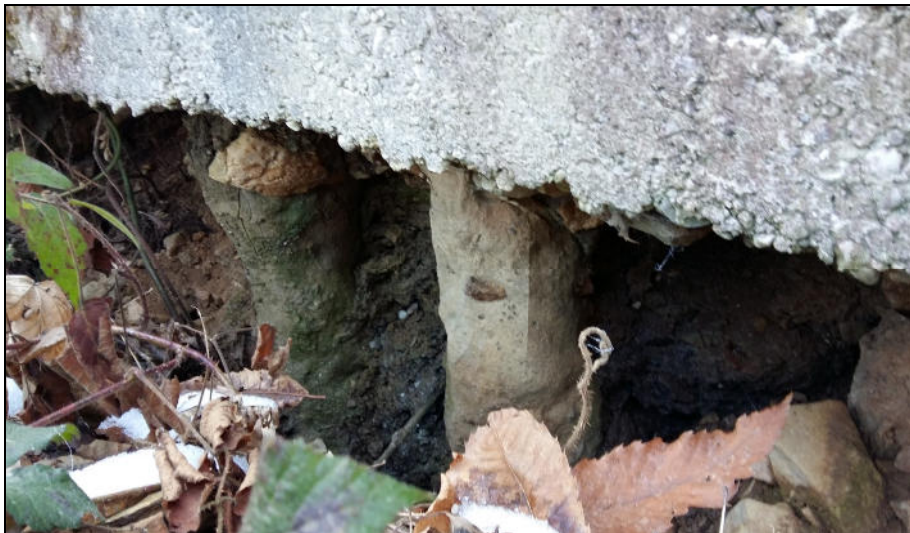
Foto n. 11 Tratto 3 - particolare del versante a valle della strada; l'abbassamento del terreno ha messo a nudo le fondazioni su pali del cordolo.

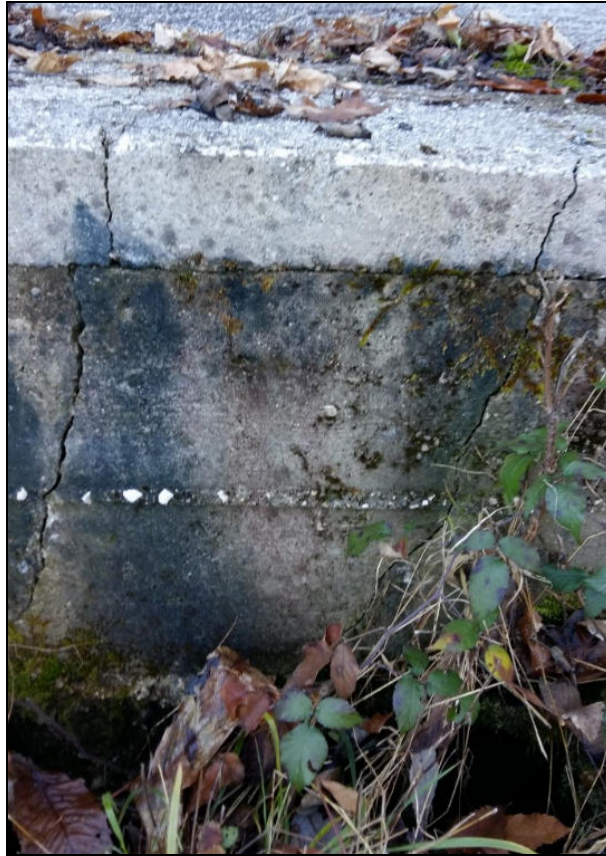
Foto n. 12 - Tratto 3 - particolare di alcune delle lesioni che interessano il cordolo.
