COMUNE DI VALLI DEL PASUBIO

Intervento di ripristino di movimenti franosi che interessano strade comunali- 2° Lotto

**RICOSTRUZIONE DELLA SCARPATA A VALLE PER RIPRISTINARE LA
STRADA DI COLLEGAMENTO DEL QUARTIERE ZAVINO DOPO SORGATI
Codice 1360**

RELAZIONE GENERALE

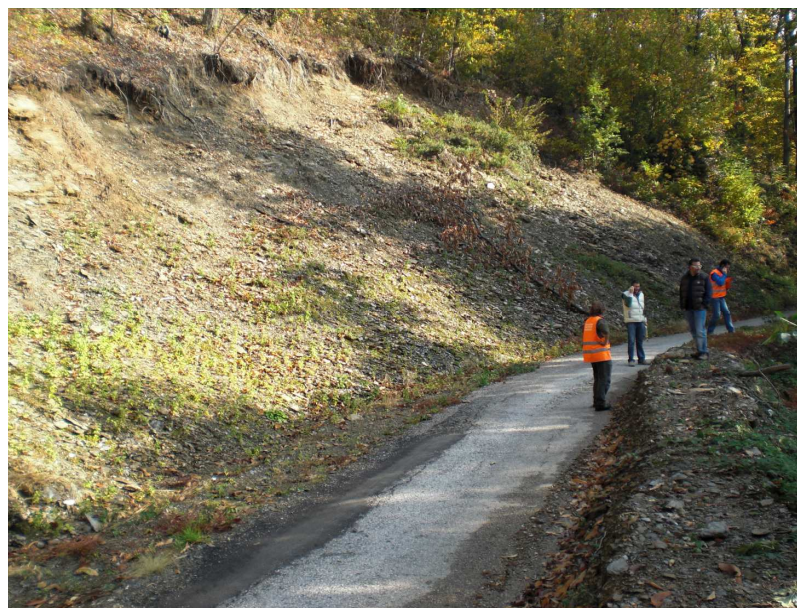
La movimentazione del terreno di copertura del substrato roccioso ha provocato la temporanea chiusura della strada comunale di valle e, nel contempo, l'instabilità di un tratto di circa 30 m della strada di monte.

Foto 1. Il versante franato a monte della strada. (Zavino dopo Sorgati – tratto Ovest)

Località	Descrizione intervento
“Zavino dopo Sorgati” (Rif. Tav. 2-3)	Opere di sostegno Cordolo in c.a. in 50x70 cm fondato su barre autoperforanti Ø 38mm lunghezza 6,0 m. Sviluppo: 12,00 m. Cordolo in c.a. in 50x70 cm fondato su micropali in acciaio Ø 114.3mm lunghezza 8,0÷9,0 m. Sviluppo: 40,00 m. Cordolo in c.a. in 50x70 cm fondato su barre autoperforanti Ø 38mm lunghezza 6,0 m. Sviluppo: 16,00 m. Gabbionata metallica h = 1,00 m, sviluppo 45,00 metri Opere idrauliche Cunetta lungo il ciglio di monte della strada per la regimazione delle acque di piattaforma.

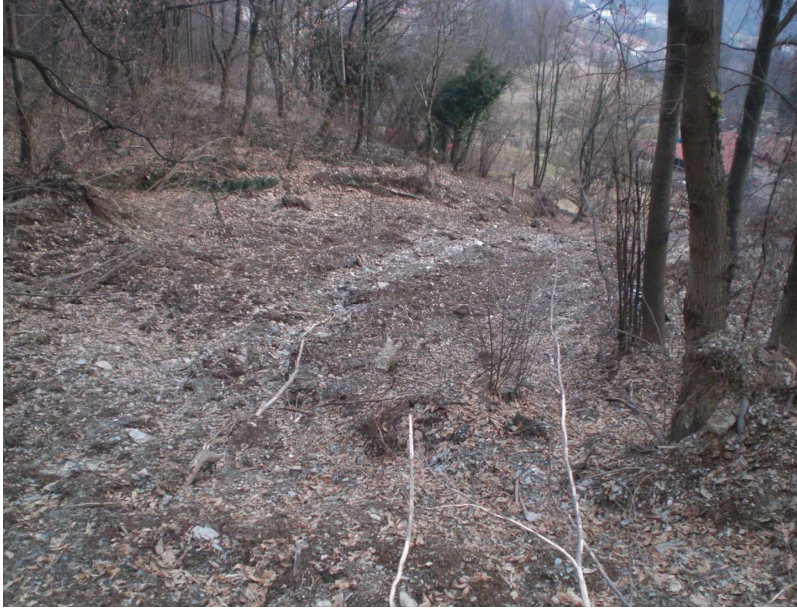
Per ripristinare la circolazione si è reso necessario lo sgombero del materiale franato, in parte accumulato lungo la banchina di valle a formare una sorta di argine che permette la regimazione delle acque, impedendo che il loro deflusso verso valle provochi ulteriori instabilità.

Foto 2. Il versante a valle della strada, lungo il quale ruscellano le acque che interessano l'abitato di contrada Sorgati.

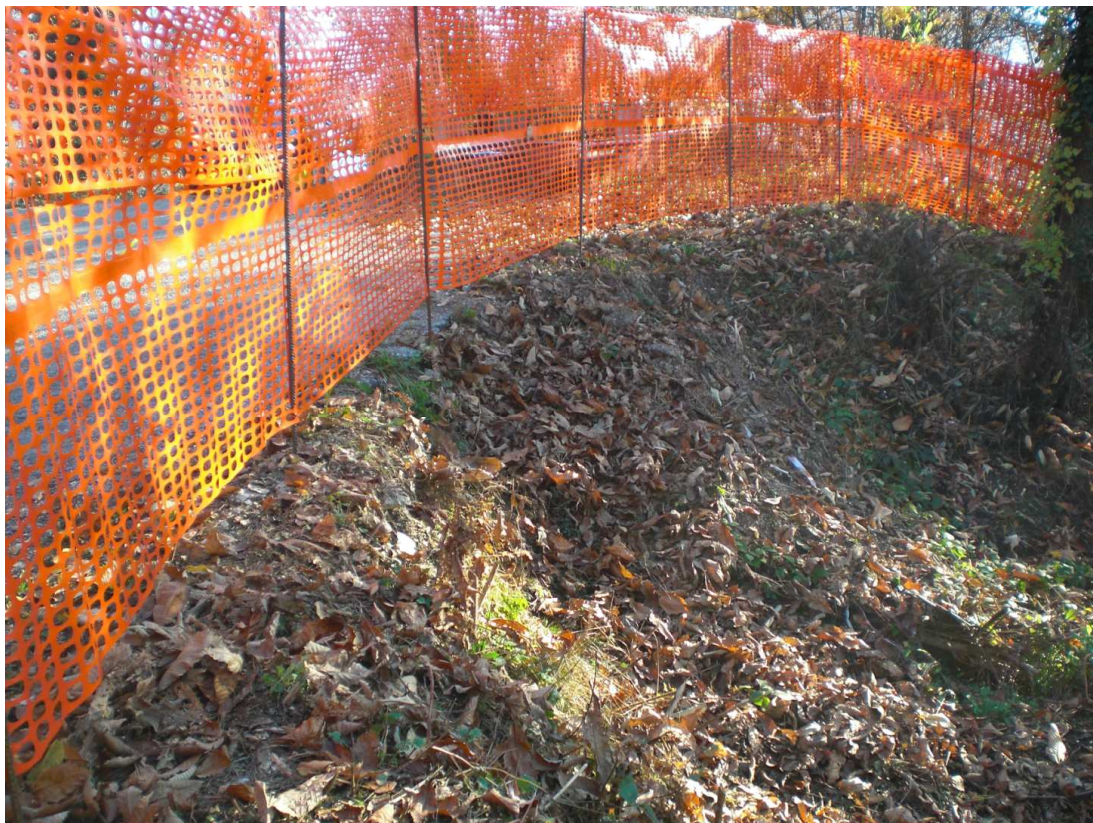
Ad Est dell'intervento maggiore si riscontra un dissesto di modeste dimensioni che interessa il ciglio di valle della strada comunale per un tratto di circa 5 m. A monte della strada si segnala la presenza di una strada silvo-pastorale che, in occasione di precipitazioni, funge da collettore delle acque meteoriche, scaricandole direttamente sulla strada comunale, visto il malfunzionamento del sistema di intercettazione esistente.

Foto 3. La nicchia in cui si evidenzia il cedimento del versante (Zavino dopo Sorgati – tratto Est).
