COMUNE DI VALLI DEL PASUBIO

INTERVENTI DI RIPRISTINO E SALVAGUARDIA DI INFRASTRUTTURE PER LA MOBILITA'
CITTADINA A SEGUITO DEGLI EVENTI ALLUVIONALI DELL'ANNO 2013

INTERVENTO DI CONSOLIDAMENTO DI UN TRATTO DELLA STRADA COMUNALE DI COLLEGAMENTO IN LOCALITA' OFFICHE 09 - CODICE 09 TPROV

Relazione geologica e geotecnica

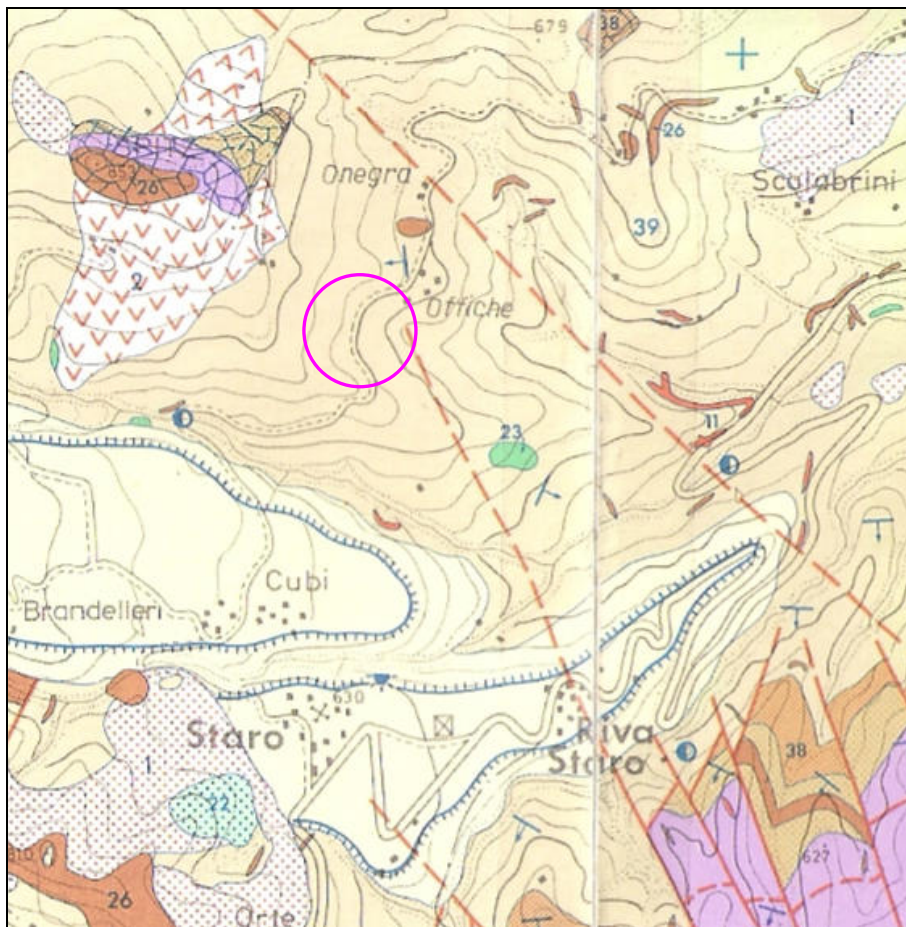
- Estratto non in scala della Carta Geologica dell'area di Recoaro -

La carta geologica dell'area di Recoaro, di cui si riporta un estratto, indica che il substrato roccioso del versante è costituito dai micascisti filladici del basamento metamorfico cristallino (identificati con il n. 39); quest'ultimo talora è affiorante, talora è occultato da coltri colluvio-eluviali di natura prevalentemente coesiva.

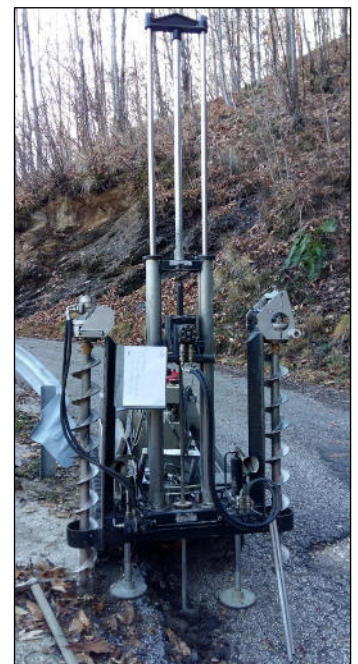
Nel corso di questa indagine è stato utilizzato un penetrometro di tipo dinamico medio (ritratto nella foto a fianco) le cui caratteristiche sono di seguito riportate, assieme ai tabulati ed ai grafici ottenuti.

CARATTERISTICHE TECNICHE : DL-30 (60°)

PESO MASSA BATTENTE	M = 30,00 kg
ALTEZZA CADUTA LIBERA	H = 0,20 m
PESO SISTEMA BATTUTA	Ms = 18,00 kg
DIAMETRO PUNTA CONICA	D = 35,70 mm
AREA BASE PUNTA CONICA	A = 10,00 cm²
ANGOLO APERTURA PUNTA	$\alpha = 60^\circ$
LUNGHEZZA DELLE ASTE	La = 7,00 m
PESO ASTE PER METRO	Ma = 6,00 kg
PROF. GIUNZIONE 1° ASTA	P1 = 0,80 m
AVANZAMENTO PUNTA	$\delta = 0,10$ m
NUMERO DI COLPI PUNTA	N = N(10) \Rightarrow Relativo ad un avanzamento di 10 cm
RIVESTIMENTO / FANGHI	SI
ENERGIA SPECIFICA x COLPO	Q = (MH)/(A δ) = 6,00 kg/cm² (prova SPT : Qspt = 7.83 kg/cm²)
COEFF. TEORICO DI ENERGIA	$\beta_t = Q/Q_{spt} = 0,766$ (teoricamente : Nspt = $\beta_t N$)

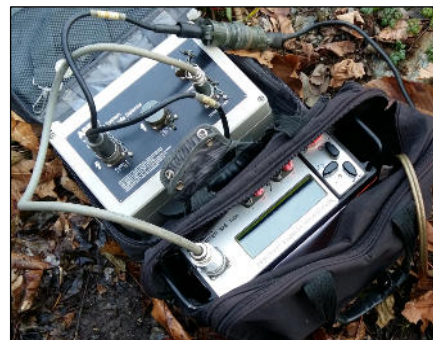
Per le indagini è stato utilizzato un georesistivimetro mod. ABEM Terrameter SAS 1000 (la strumentazione ritratta nella foto a fianco) con compensazione automatica dei potenziali spontanei. Il trasmettitore di corrente opera con correnti da 0.2 a 1000 mA, con un voltaggio massimo di 400 V ed un impulso t di corrente variabile da 0.1 a 4 sec. Il ricevitore, monocanale, ha un'impedenza min. di 10

M Ω , e acquisisce con un *range* massimo di $\pm 400V$. La precisione di $\Delta V/I$ risulta superiore allo 0.5%. I dati sono stati elaborati e interpretati in termini di profilo di resistività mediante il software SensInv2D prodotto dalla *Geotomographie*. Sono stati eseguiti n. 3 stendimenti (si vedano le foto sotto riportate) con un interasse tra gli elettrodi pari, nel primo caso a 1.5 m, a 2.0 m negli altri due, per una profondità di indagine di circa 8÷10 m.

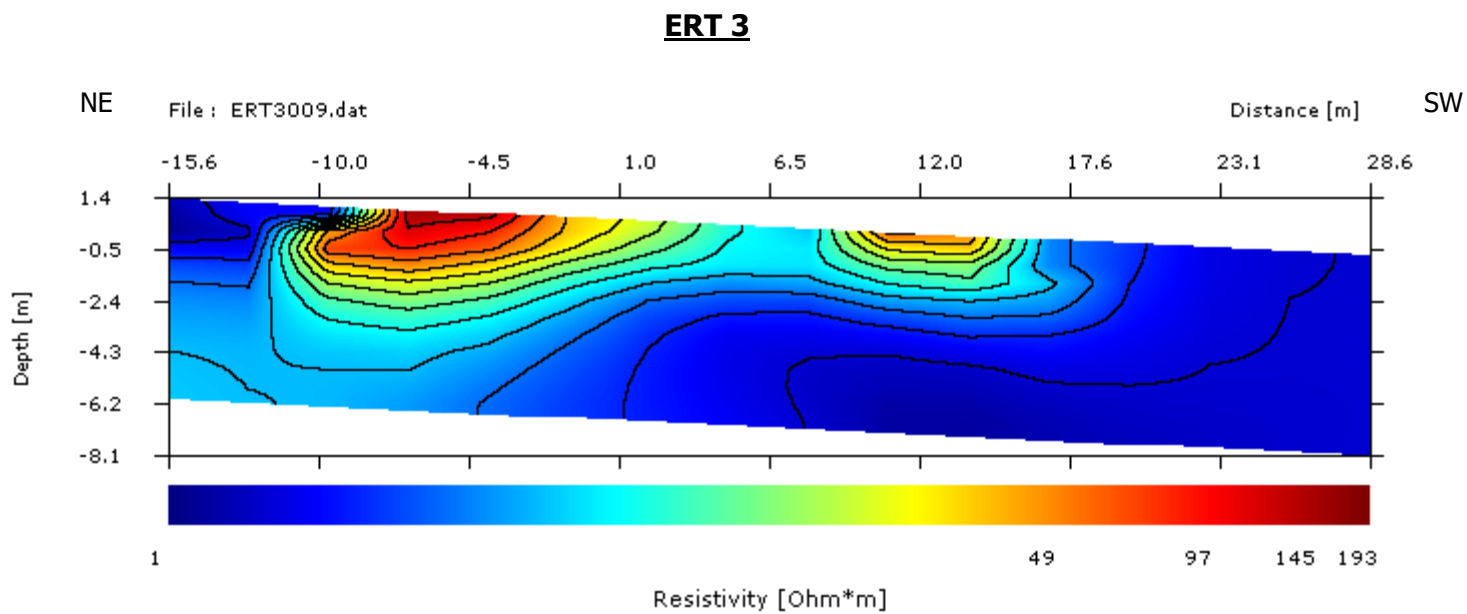
Il profilo è omogeneamente connotato da valori molto bassi di resistività pari ad appena qualche Ohm/m. Si distingue solo la presenza di un nucleo nella parte centro-settentrionale caratterizzato da valori che raggiungono il centinaio di Ohm/m e che si spinge fino ad una profondità di massimo 4 m da piano stradale.

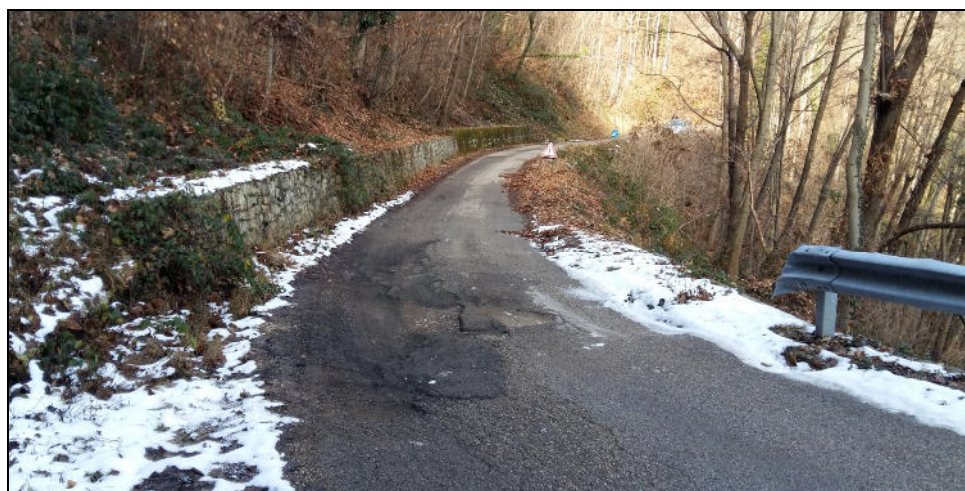
- il pendio a valle della strada si presenta nel complesso piuttosto omogeneo può essere a grandi linee equiparato ad un piano inclinato immergente verso est con una pendenza compresa fra il 60% ed il 70%.
- per quanto riguarda, invece, il pendio posto a monte della strada, in questo caso si devono distinguere tre assetti diversi. Nella parte più settentrionale (tratto 1) il pendio si presenta con una pendenza del 60%, 70%, aumenta progressivamente fino a raggiungere il 120% in corrispondenza della parte intermedia (tratto 2); infine, si riduce sensibilmente in corrispondenza del tratto 3, dove le pendenze sono piuttosto modeste, ossia pari al 20%, per almeno una ventina di metri procedendo ulteriormente verso monte.

panoramica da sud del tratto di strada oggetto dell'intervento

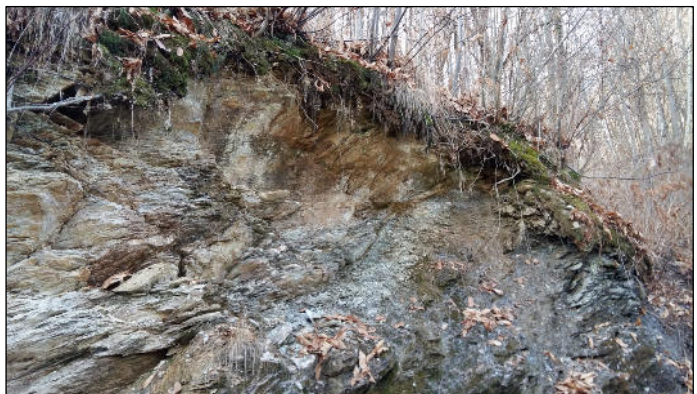
Il substrato roccioso è costituito dai micascisti filladici del basamento metamorfico cristallino, di cui si possono osservare estesi affioramenti sia a monte della strada sia a valle della stessa (si veda la foto a fianco). Utilizzando la classificazione

dell'ammasso roccioso proposta dal ISRM 1978 (si veda la figura riportata a fianco), quest'ultimo si può definire lastriforme.

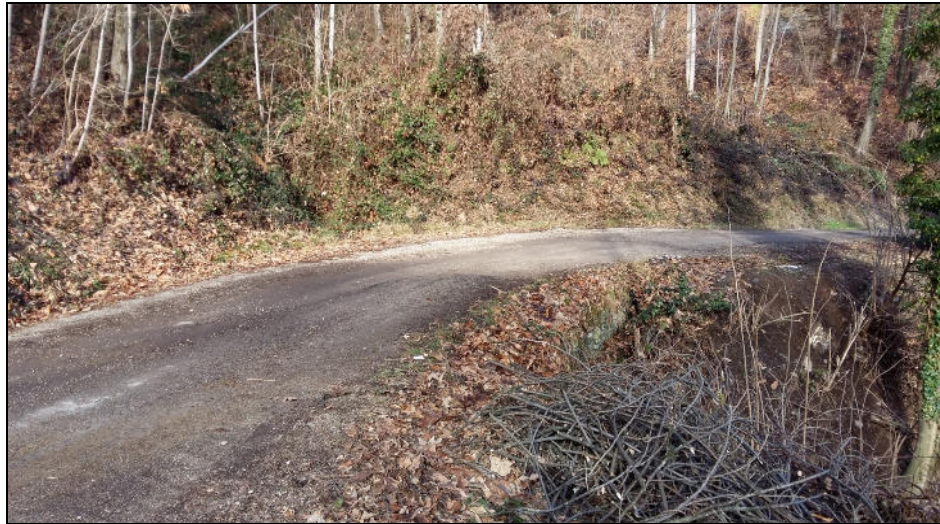
Il tratto di strada oggetto dell'intervento attraversa una valletta che comincia ad essere demaniale proprio a valle della strada stessa. Quest'ultima scorre in un alveo inciso nel substrato roccioso e non pone problematiche di tipo idraulico.

vista del tratto di strada oggetto dell'intervento nel punto in cui attraversa la valletta

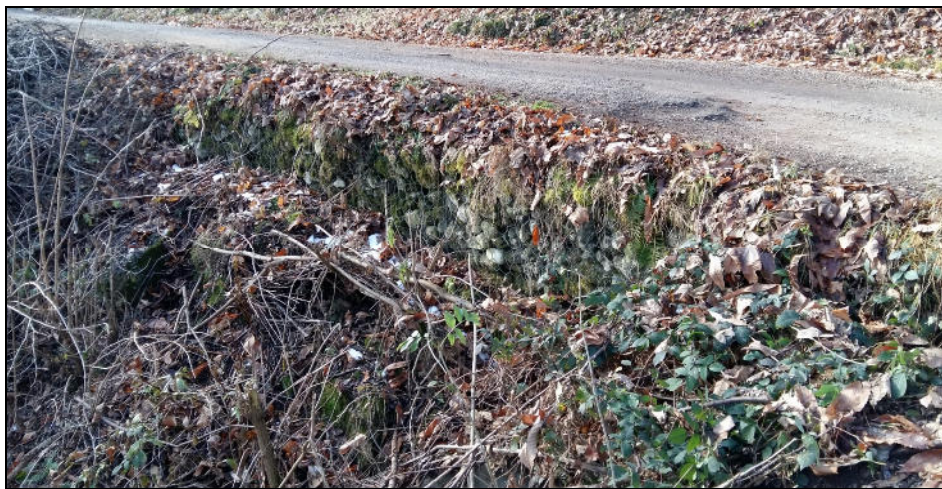
In questo caso non si può parlare di un vero e proprio dissesto, ma, più semplicemente, del cedimento del manufatto di contenimento esistente costituito da una gabbionata che si presenta instabile: è ruotata verso valle e visibilmente deformata. Tale situazione è in parte attribuibile alla natura del manufatto, in parte allo scivolamento dell'opera sul sottostante substrato roccioso. Volendo utilizzare la classificazione di Varnes 1978, il dissesto può essere definito uno scorrimento traslativo (scivolamento, *slide*), ossia uno scivolamento di terra: si tratta dello scivolamento della coltre colluviale su cui poggia la gabbionata sul substrato roccioso.

Tratto 1 - particolare del tratto di strada sostenuto dalle gabbionate lesionate da consolidare

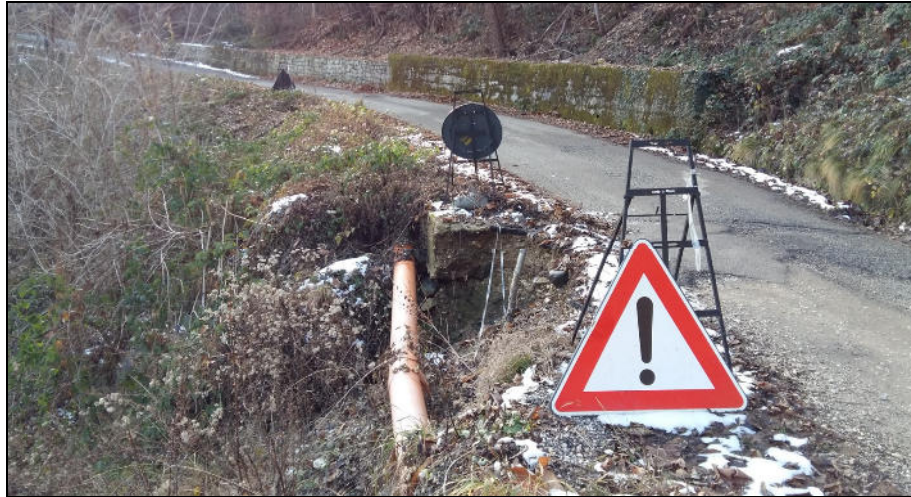
Volendo utilizzare la classificazione di Varnes 1978, il dissesto può essere definito uno scorrimento traslativo (scivolamento, *slide*), ossia uno scivolamento di terra: si tratta dello scivolamento della coltre colluviale su cui poggiava il manufatto sul substrato roccioso.

Tratto 2 - particolare da nord del tratto di strada interessato dal crollo

Come riportato nel paragrafo 3.2.3, il dissesto è quiescente, potenzialmente retrogressivo ed in allargamento. L'ulteriore evoluzione del fenomeno in atto consente di ipotizzare il crollo di altre porzioni del cordolo, già peraltro lesionato ed il coinvolgimento nel dissesto di almeno parte della carreggiata stradale realizzata in riporto.

Alla luce di quanto sopra riportato, si ritiene pertanto necessario porre in opera un insieme di interventi volti a stabilizzare artificialmente il dissesto. In primis è necessario ricostruire il tratto di cordolo crollato; inoltre, si deve consolidare per alcuni metri quello esistente presente a fianco di quello crollato lesionato dal crollo avvenuto.

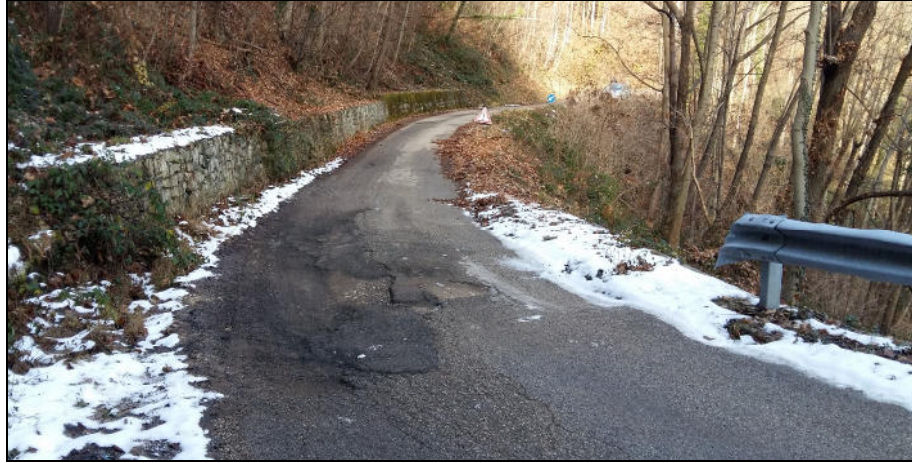
Utilizzando la classificazione di Varnes 1978, il dissesto può essere definito uno scorrimento traslativo (scivolamento, *slide*), ossia uno scivolamento di terra. Si tratta dello scivolamento della coltre colluviale/terreni di riporto sul substrato roccioso. Si sottolinea, tuttavia, il fatto che la frana è ancora in stato incipiente e si può definire, in realtà, un fenomeno più simile al *soil creep*, ossia il graduale movimento verso valle dovuto alla forza della gravità del suolo su di un pendio. Si ritiene sia già avvenuto il taglio del terreno lungo la superficie di scivolamento indicata nella sezione interpretativa. La frana non si è ancora espressa in modo evidente grazie alla presenza del cordolo di cemento armato esistente, il quale, essendo dotato di fondazioni profonde (micropali), è per ora in grado di impedire che il fenomeno gravitativo si manifesti nella sua interezza. Il manufatto, tuttavia, mostra grossi segni di grossa sofferenza e non sembra essere in grado di contrastare in modo adeguato il dissesto: in più punti il cordolo è interessato da lesioni, inoltre, i vistosi cedimenti della sede stradale dimostrano che i terreni di riporto stanno attraversando lentamente la cortina di micropali.

Tratto 3 - vista da sud del tratto di strada maggiormente lesionato

Come riportato nel paragrafo 3.3.3, il dissesto è attivo, potenzialmente retrogressivo ed in allargamento. L'ulteriore evoluzione del fenomeno in atto consente di ipotizzare il crollo della paratia, già peraltro lesionata ed il coinvolgimento nel dissesto di gran parte della carreggiata stradale realizzata in riporto.

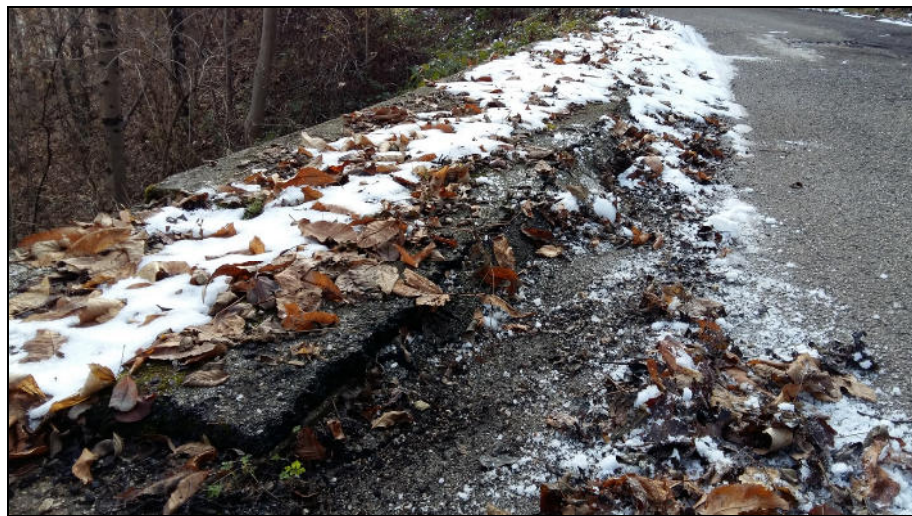
Tratto 3 - particolare dell'abbassamento del sedime stradale a monte del cordolo

- lesioni per una lunghezza di circa 15 m sul cordolo in cemento;
- abbassamento di una quindicina di centimetri della porzione di valle della sede stradale per una estensione di una quindicina di metri quadrati;

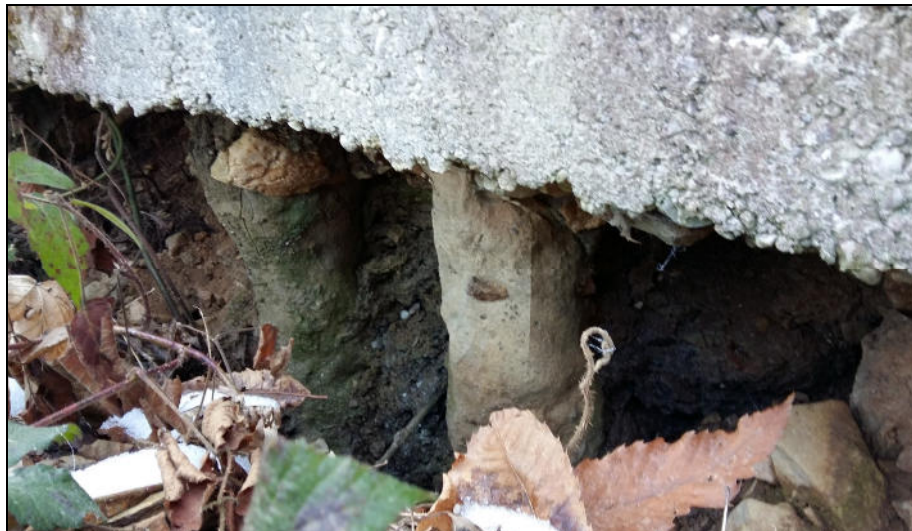
Tratto 3 - particolare del versante a valle della strada; l'abbassamento del terreno ha messo a nudo le fondazioni su pali del cordolo.
