PROGETTO ESECUTIVO

INTERVENTI DI RIPRISTINO E SALVAGUARDIA DI INFRASTRUTTURE PER LA MOBILITA'
CITTADINA A SEGUITO DEGLI EVENTI ALLUVIONALI DELL'ANNO 2013

INTERVENTO DI CONSOLIDAMENTO DI UN TRATTO DELLA STRADA COMUNALE DI COLLEGAMENTO IN LOCALITA' OFFICHE 09 - CODICE 09 TPROV

Relazione di non necessità V.Inc.A

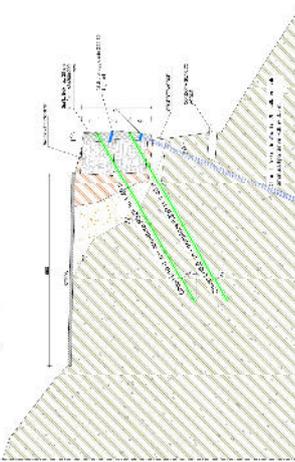
**SEZIONE TIPO L1
STATO DI PROGETTO
INTERVENTO N.1**
Scala: 1:50

Il consolidamento della gabbionata avverrà attraverso la realizzazione di un paratia chiodata:

- realizzazione dei chiodi di fondazione tipo R38 disposti ad interasse di 50 cm ed aventi lunghezza di 5.0 m; esecuzione dei chiodi tipo R32P del paramento dello spritz-beton disposti su due file e con interasse di 1.4 m ed aventi una lunghezza di 6 m;
- esecuzione del paramento in spritz-beton armato con doppia rete $\phi 8\#200 \times 200$ mm.

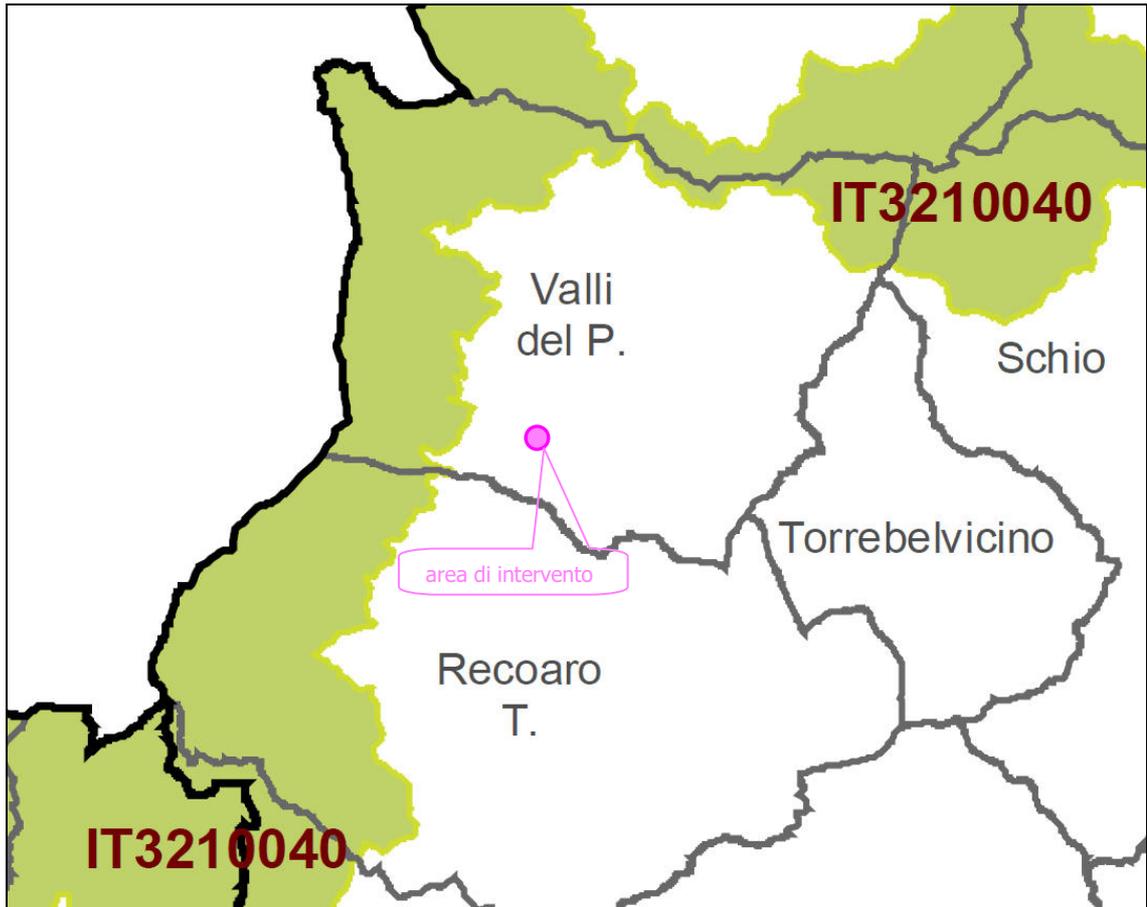
- Estratto non in scala della cartografia "La Rete Natura 2.000 nel Veneto" (rif. DGR 4003/2008) -

Come indicato nell'estratto sotto riportato, l'area di intervento non ricade all'intero di siti della Rete Natura 2000.

1. IT3210040 - Monti Lessini - Pasubio - Piccole Dolomiti, che dista circa 0.5 km;
