PROGETTO ESECUTIVO

INTERVENTI DI RIPRISTINO E SALVAGUARDIA DI INFRASTRUTTURE PER LA MOBILITA'
CITTADINA A SEGUITO DEGLI EVENTI ALLUVIONALI DELL'ANNO 2013

INTERVENTO DI CONSOLIDAMENTO DI UN TRATTO DELLA STRADA COMUNALE DI COLLEGAMENTO IN LOCALITA' OFFICHE 09 - CODICE 09 TPROV

Relazione paesaggistica semplificata

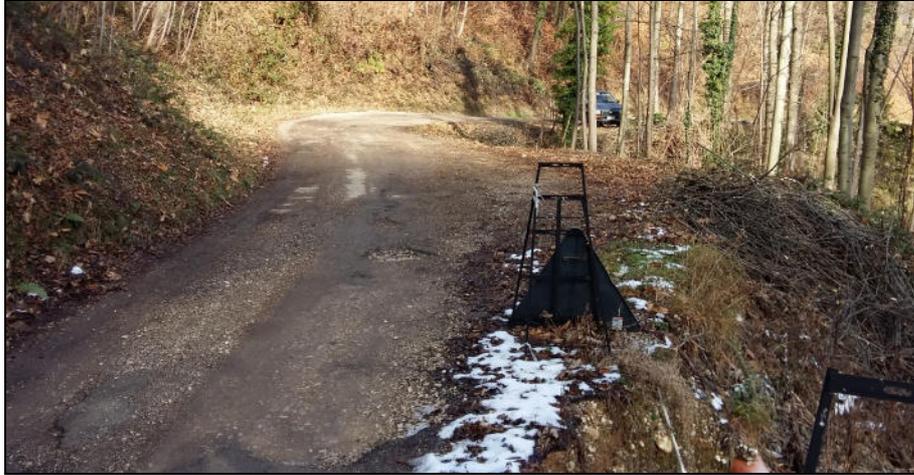
Foto 1 - Tratto 1 - panoramica da sud del tratto di strada oggetto dell'intervento

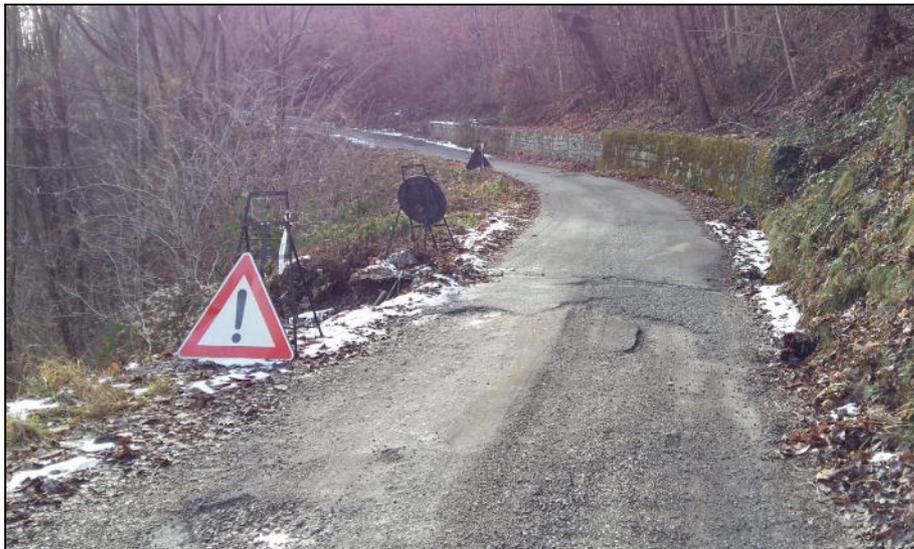
Foto n. 2 - Tratto 2 - panoramica da nord del tratto di strada oggetto dell'intervento

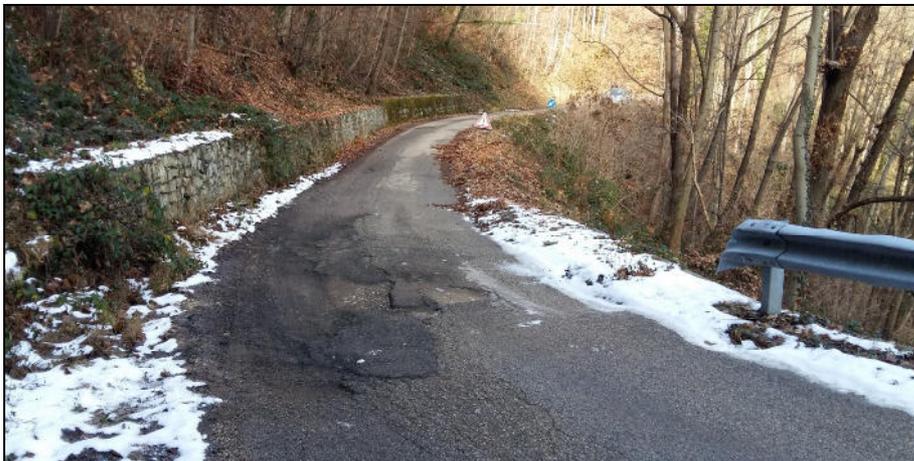
Foto n. 3 - Tratto 3 - vista da sud del tratto di strada oggetto dell'intervento

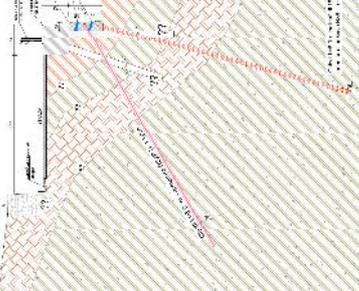
**SEZIONE TIPO S3
STATO DI PROGETTO
INTERVENTO N.1**
Scala 1:50

- Intervento n. 1: consolidamento della gabbionata lesionata attraverso la realizzazione di un paratia chiodata.
- Intervento n. 2: ricostruzione del cordolo crollato in modo da ripristinare l'originaria larghezza della carreggiata; si tratta di ricostruire il cordolo crollato.
- Intervento n. 3: consolidamento del cordolo lesionato e realizzazione di drenaggi. Il consolidamento propone la realizzazione di una paratia alla base del cordolo sul lato di valle; l'obiettivo dell'intervento è duplice: da un lato si impedisce al terreno di defluire verso valle fra un palo e l'altro, dall'altro si conferisce maggiore stabilità al manufatto. L'intervento prevede anche la posa di un materasso drenante tipo Gabbiodren. verrà realizzato anche un nuovo tubo di scarico sottostrada ed una platea di dissipazione sulla scarpata di valle.

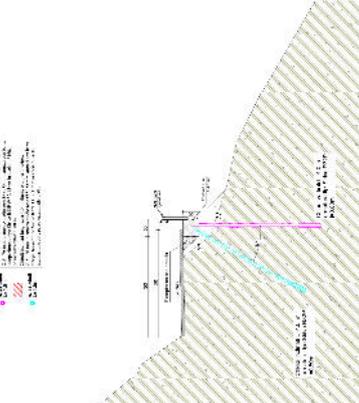
**SEZIONE TIPO S2
STATO DI PROGETTO
INTERVENTO N.1**
Scala 1:50

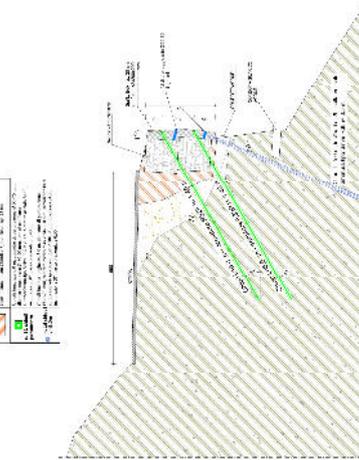
**SEZIONE TIPO L1
STATO DI PROGETTO
INTERVENTO N.1**
Scala: 1:50
