**INTERVENTO DI RIPRISTINO DI UN TRATTO STRADA DI COLLEGAMENTO
AD UN NUCLEO ABITATO IN LOCALITA' PELE' NEL COMUNE DI VALLI DEL
PASUBIO - OPERE INTEGRATIVE COMUNE DI VALLI DEL PASUBIO**

PROGETTO DEFINITIVO-ESECUTIVO

RELAZIONE ILLUSTRATIVA

CODICE
ELABORATO **IC233 - PERL001 - R00**

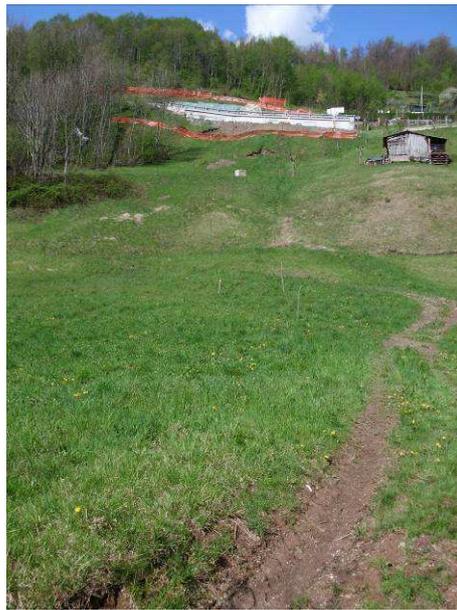
Foto 1 - Vista dal torrente della zona soggetta a frana e dei lavori di ripristino del tratto stradale di accesso al nucleo abitato visibile sulla destra

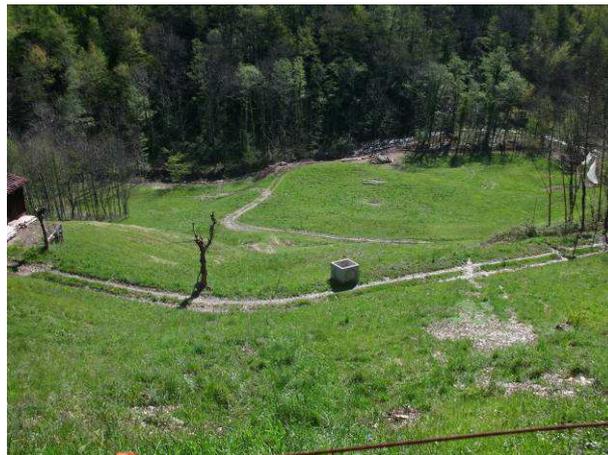
Foto 2 - Vista della ex strada franata del torrente a valle dove saranno scaricate le acque

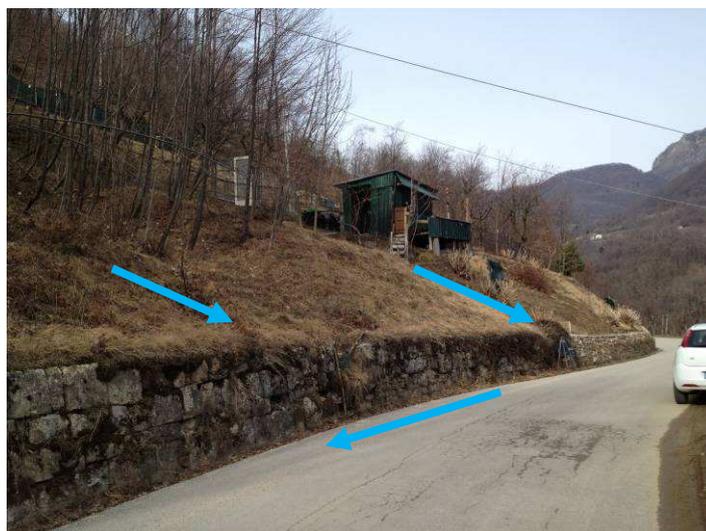
Foto 3 - Strada a monte della frana priva di capitoie sul manto stradale

Come visibile nelle foto della strada a monte, è presente un pendio che convoglia attraverso delle vallette l'acqua pluviale sulla strada che, priva di opere di captazione nel tratto prossimo alla frana, scarica l'acqua sul pendio sottostante provocando dei movimenti di tipo viscoso propri di terreni sciolti su piani più rigidi (ammassi rocciosi).

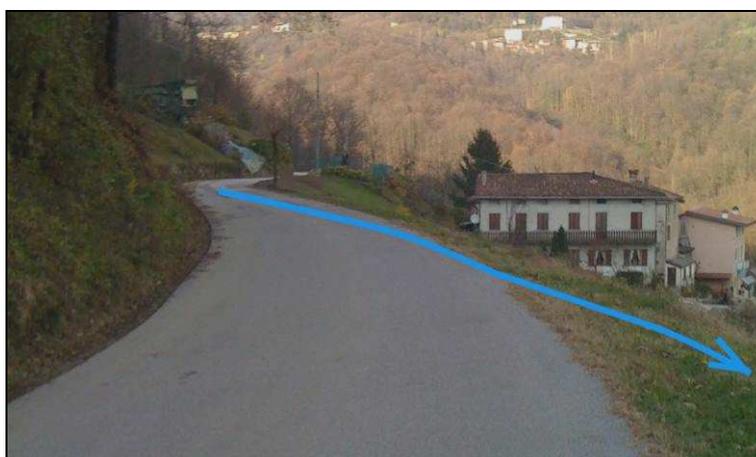
Foto 4 - Percorso di scarico dell'acqua piovana sulla strada a monte

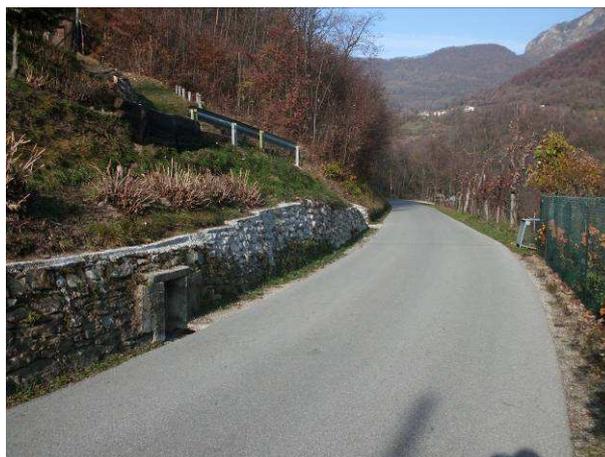
Osservando il sito anche nelle zone circostanti si è evidenziato che sulla stessa strada, le opere di presa delle acque superficiali sono state identificate in pozzetti e caditoie a bordo strada, che fanno defluire l'acqua sulla scarpata attraverso una tubazione sottostante al manto stradale. Alcuni pozzetti esistenti risultano avere dei depositi di materiale sul fondo che non consentono un corretto funzionamento. Per far sì che l'acqua venga fatta defluire in quantità consistenti si dovrà provvedere a pulire periodicamente il fondo dagli accumuli.

Foto 5 – Pozzetti esistenti di scarico sulla strada a monte, in coincidenza del nucleo abitato

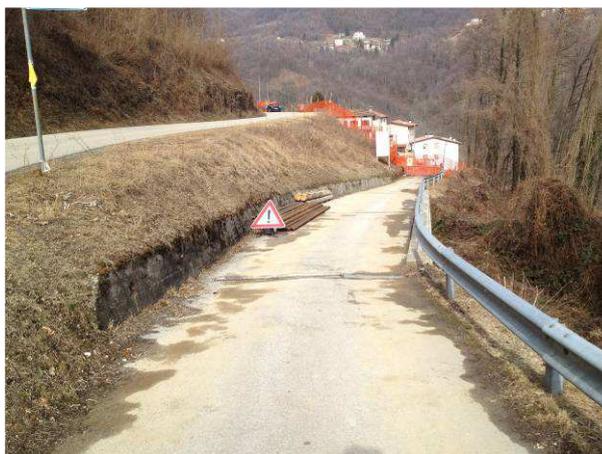
Lungo il bivio creato tra la strada principale e l'accesso al nucleo abitato, la struttura nel complesso risulta essere pressoché buona data la presenza di opere di sostegno, di pozzetti di raccolta delle acque e della vegetazione immediatamente a valle, limitando le azioni che provocano gli smottamenti nella fascia ad est, in corso di ripristino.

Foto 6 – Pozzetti esistenti di scarico sulla strada a monte, in coincidenza del nucleo abitato

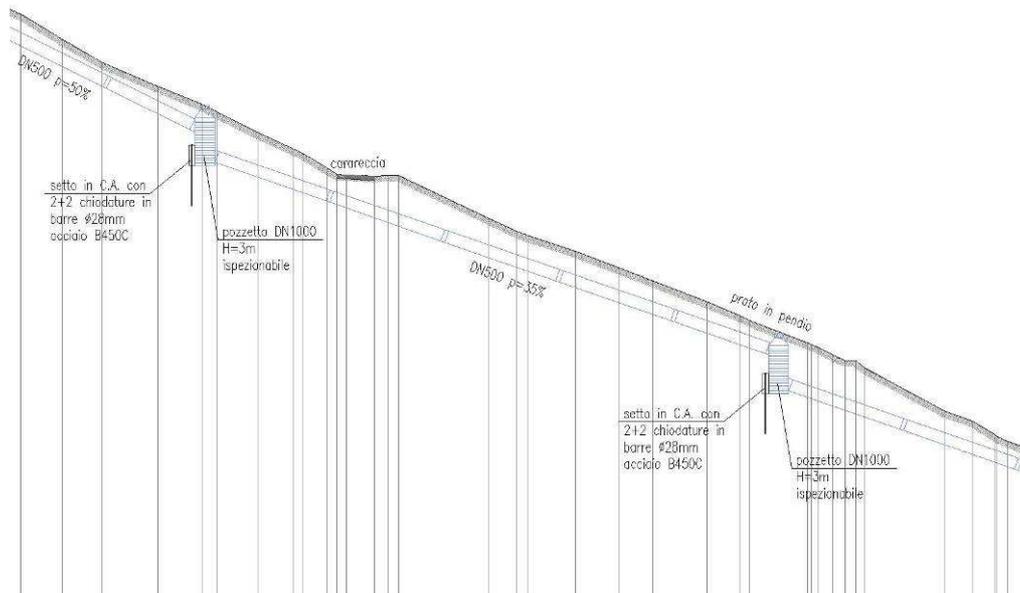
- Scavi e reinterri per posa tubazioni, pozzetti;
- Opere idrauliche consistenti in:
 - posa di tubi corrugati per lo scarico delle acque, di pozzetti per l'ispezione, la pulizia e il rallentamento dello scarico delle acque nel tratto a valle.

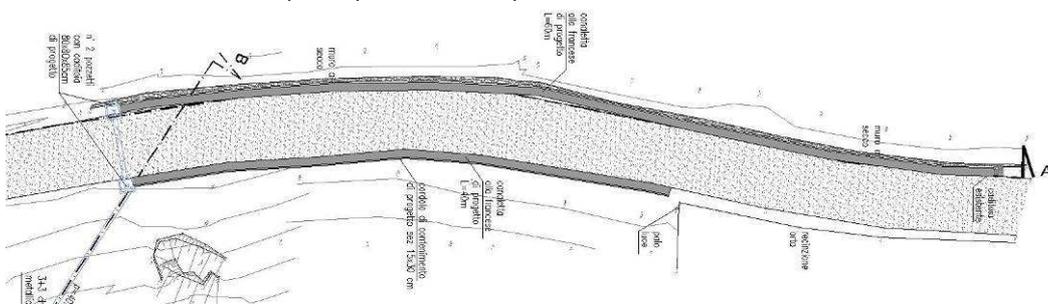
- realizzazione di canalette per la presa delle acque sulla strada comunale a monte della vecchia frana;

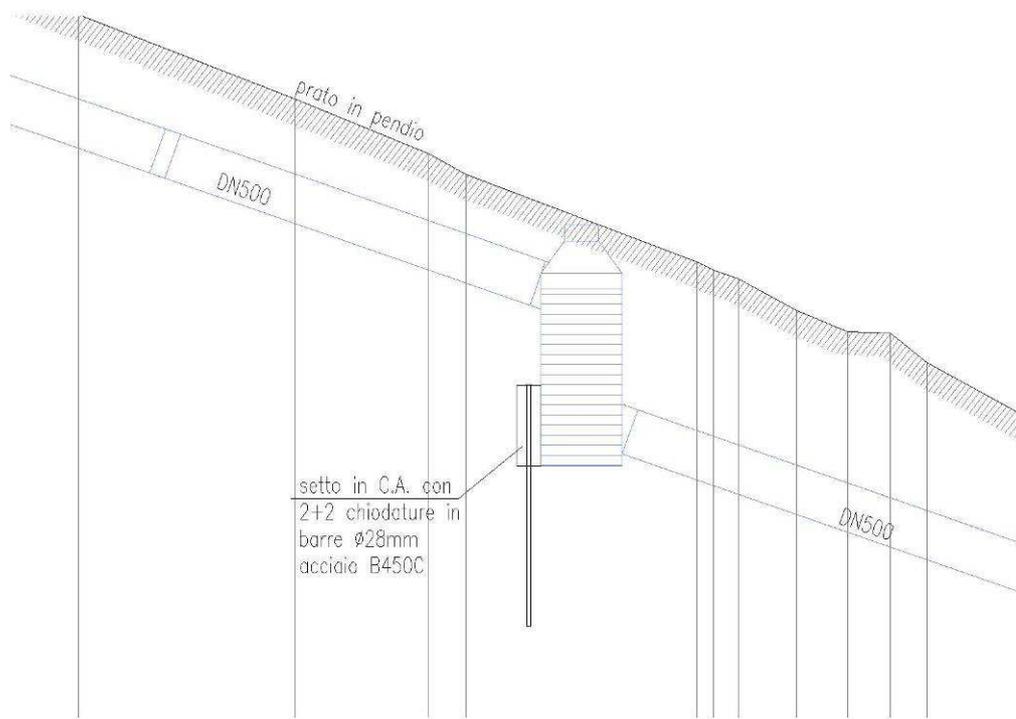
- Esecuzione di opere di rinforzo strutturale a monte dei pozzetti di scarico con setti in c.a. con chiodature;

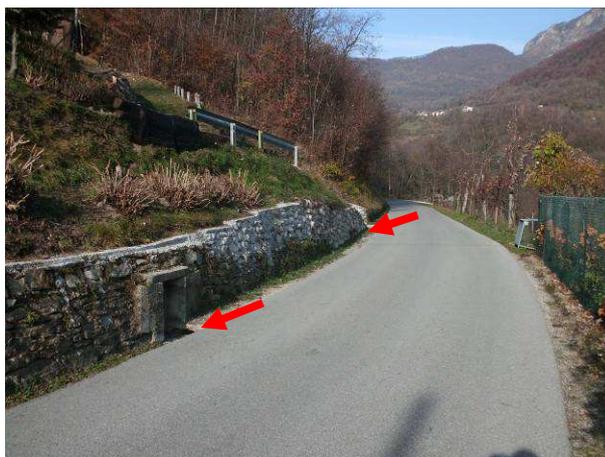
Foto 7 – Pozzetti esistenti di scarico sulla strada a monte da ripristinare

- Interventi di ripristino dei pozzetti e delle canalette esistenti mediante mediante pulizia e sostituzione di parti danneggiate.

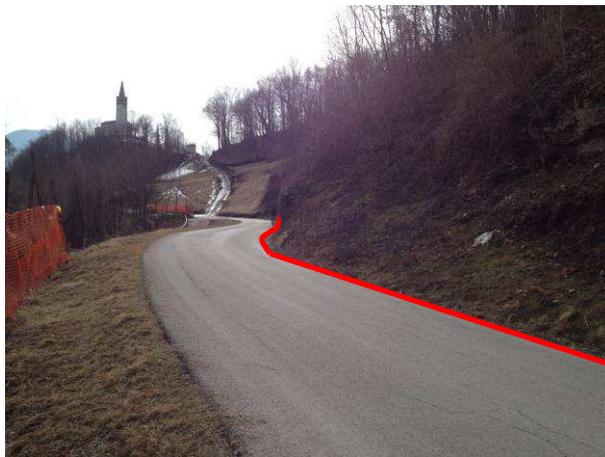
Foto 8 – Canaletta esistente da ripristinare
